Z P R A V O D A J

Komise pro lidové stavitelství, sídla a bydlení

České národopisné společnosti

2005

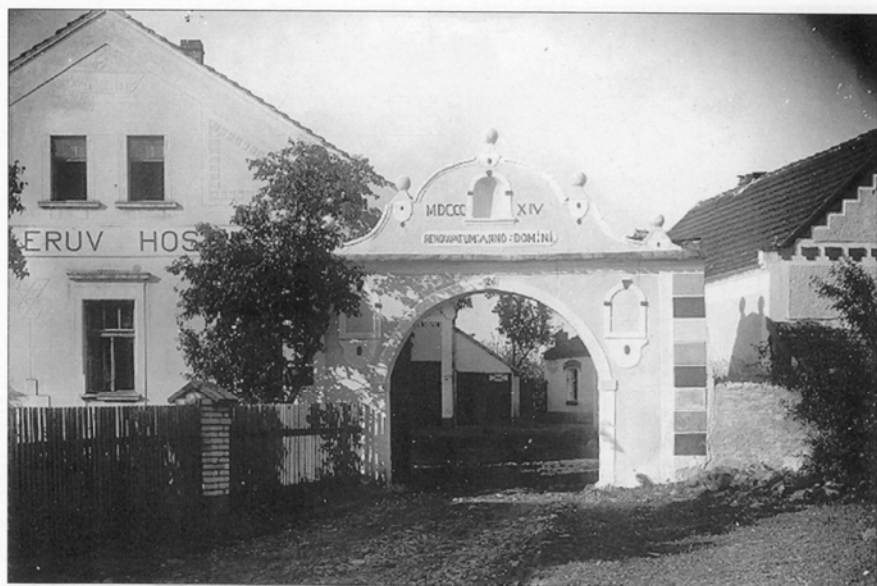
Skašov - brána hospody "U Štádlců" čp. 26 z roku 1814 (r. 1924)

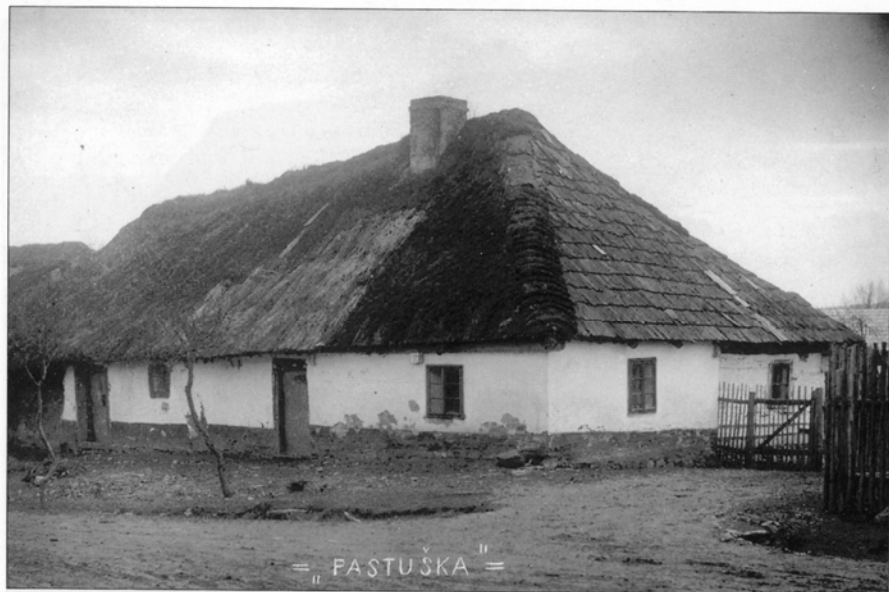
Březí - obecní pastuška čp. 15 (r. 1924)

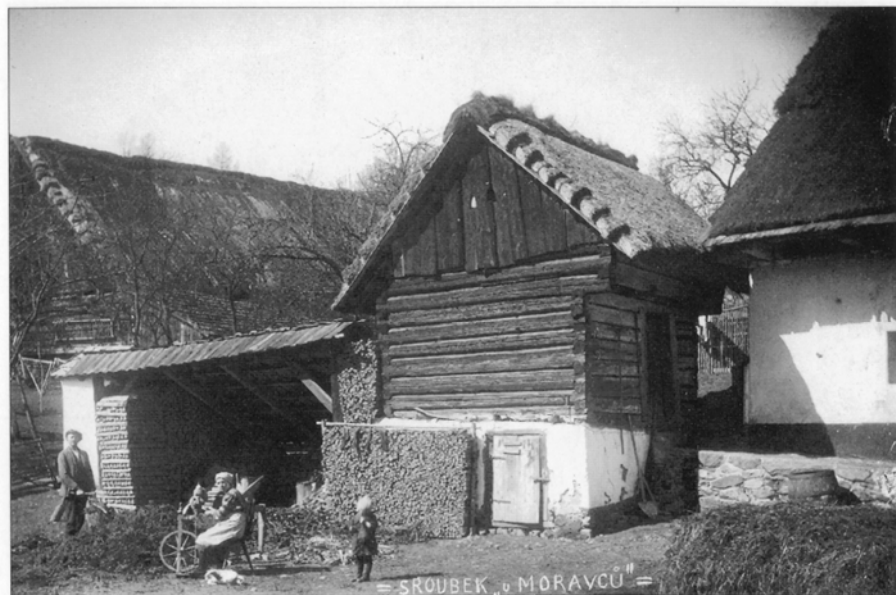
Čečovice - špýchárek "U Moravců" čp 14 (r. 1924)

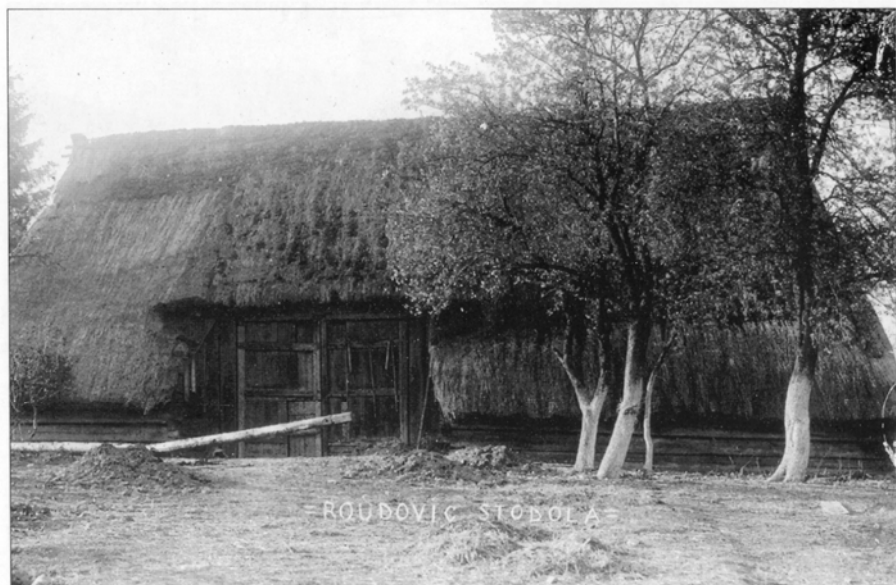
Soběsuky - stodola "U Roudů" čp. 18 (r. 1924)

Stodoly byly v této oblasti do konce 19. století výhradně dřevěné, situované u větších zemědělských usedlostí pokud možno odděleně od ostatních objektů usedlosti. Bývaly většinou průjezdné, dvoupernové. Ve starší stavební fázi s nízkými srubovými stěnami a vysokým krovem, opatřené většinou sedlovou a v některých případech valbovou doškovou střechou. Na indikačních skicách a mapách Stablinního katastru z roku 1837 jsou v několika vesnicích v blízkém okolí Nepomuku zachyceny objekty stodol vícebokého půdorysu⁴⁾. Jejich původní podoba se však dnes již nedá přesněji doložit, protože tyto stavby zanikly bez jakékoliv dokumentace již před koncem 19. století. Pouze u dvou z těchto stodol se zachovala fotografická dokumentace - Soběsuky (PJ) čp. 18 „*U Roudů*“ z roku 1924⁵⁾ a Vojovice (PJ) čp. 9 „*U Velíšků*“ z roku 1960⁶⁾. Z té je však patrné, že tehdy to již byly stavby obdélného půdorysu s vysokými doškovými střechami. Dá se ovšem také předpokládat, že jejich polygonální ukončení mohlo být v průběhu 19. století odstraněno. Podobná roubená stodola tohoto typu je dosud zachována v Radochově (PJ) u čp. 17 a její dnešní stav je výsledkem etapového vývoje. Konstrukci krovu tvoří plné vazby, které jsou uprostřed rozpětí podpírány sloupy, vrcholová vaznice je zdvojená a zavětrování je provedeno šikmými pásky. Dle výsledků inventarizace památek lidové architektury prováděné v této oblasti SÚRPMO Praha v roce 1987 lze tuto stavbu na základě archaické konstrukce jejího jádra klást ještě do 17. století⁷⁾. Roubené stodoly novějšího typu s vyššími stěnami jsou zachovány ve Kbele (PJ) u čp. 24, ve Kbelnici (PJ) u čp. 5, v Úněticích (PJ) u čp. 9 a v Krasavcích (PJ) u čp. 18.

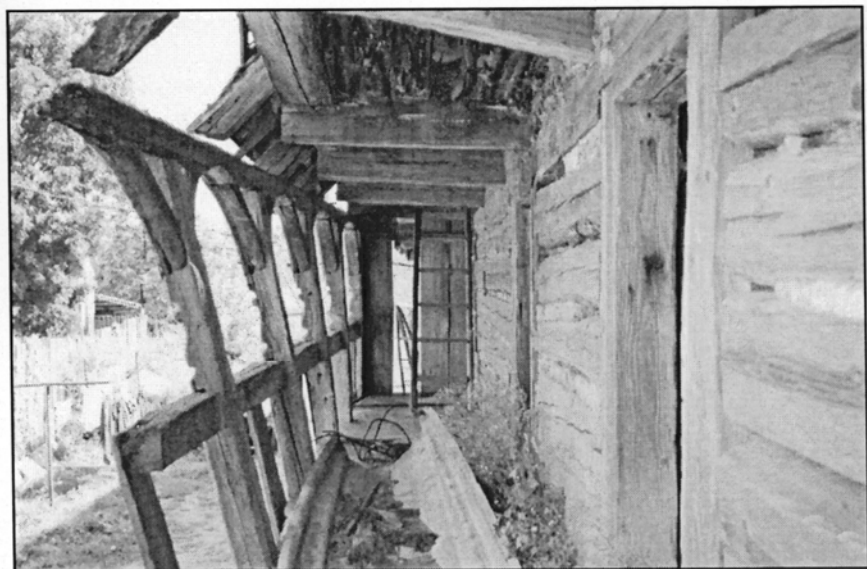
Ostré u Úštěku (okres Litoměřice) – detail pavlače sýpky v čp. 28.

Roubená patrová sýpka z Ostré byla již tehdy nápadná ušlechtilými tvary arkádové pavlače, táhnoucí se po celé její délce. Zděné přízemí z pískovcových kvádrů mělo v nadpraží ostění vstupu do zadní komory datování 1835 - určující druhou fázi její výstavby. Letmým průzkumem jsem tehdy také dokázal vnímat charakteristické atributy chmelařství - dvě řady šterbinových větráků na střeše a kulatý otvor ve stropu nad pavlačí, sloužící v minulosti k plnění žoků chmelem. Nápadné byly také kotcové přístavky chlívů v přední části pod pavlačí. V druhé fázi výstavby sýpky k ní byla připojena i vysoká kolna na vozy, stojící na mohutných pískovcových pilířích. Již z prvé návštěvy nelze zapomenout na nepředstavitelný nepořádek všude kolem. Sýpka sloužila už jen za skladiště harampádí. Dvůr i bezprostřední okolí bylo zarostlé křovinami, které decentně zakrývaly i trosky z mohutné stodoly uzavírající dvůr. Tato kdysi velmi bohatá chmelařská usedlost byla charakteristickým příkladem kulturní a materiální devastace po poválečné výměně obyvatelstva v pohraničí.
